# ANADOLU'NUN ORTA AĐ DÖNEMİ AHŞAP DİREKLİ VE KİRİŞLİ CAMİLERİ

## EŞREFOĐLU CAMİSİ YÖNETİM PLANI

T.C. KÜLTÜR ve TURİZM BAKANLIĐI  
Kültür Varlıkları ve Müzeler Genel Müdürlüğü

2022

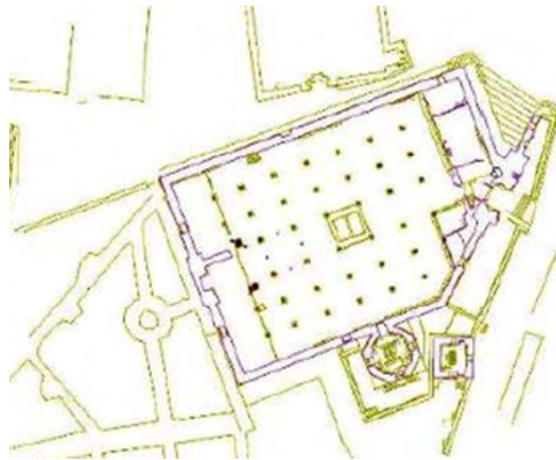
Harita 2. Plan Şeması (Kaynak:Konya Vakıflar Bölge Müdürlüğünün Arşivi)

Ön cephedeki Taç kapı, 7m genişliğinde ve 10 metrenin üzerinde yüksekliği ile öne doğru bir çıkıntı yapmaktadır. Harim, mihrap duvarına dik olarak yerleştirilen altı destek sırası ile yedi sahına ayrılmış, orta sahin yanlardan daha geniş ve yüksek tutulmuştur. Mihrap önü içten kubbe, dıştan piramidal külahla kaplanmıştır. Toplamda 41 ahşap sütunun yer aldığı camide, sütunlar taş kaidelere oturan silindirik ve çokgen gövdelidir. Ahşap sütun başlıkları ise mukarnaslardır.

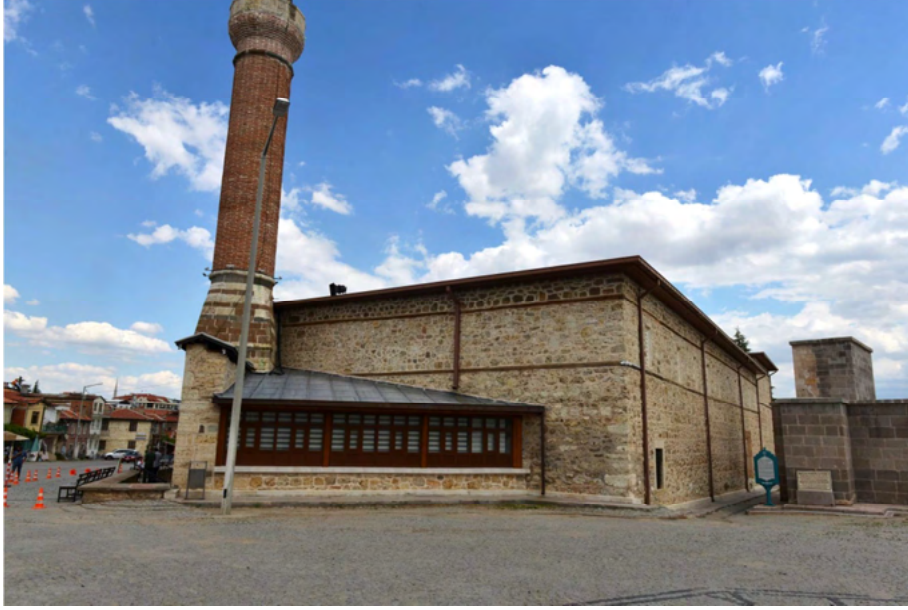
Fotoğraf 4. Yapının Kuzey Cephesi (Kaynak: KIZILCA, Talip, Kültür ve Turizm Bakanlığı)

Yapının kuzey cephesi sağır olan tek cephedir. Bu cephe 15m uzadıktan sonra batı cephesiyle kesişmektedir. Yapının güney cephesi 31.80 metre ölçülerindedir. Bu cephede altlı üstlü pencere uygulaması görülmektedir. Yapının batı cephesi sıralı moloz taşlarla örülmüştür. Bey mahfeline geçişi sağlayan oldukça mütevazı bir kapının varlığı görülmektedir. Palmet motifinin hemen altında mermer bir kitabe yer alır. Yapının doğu cephesine bitişik türbesi bulunmaktadır. Bu cephede yapının üçüncü giriş kapısı yer alır. Dış cepheden görülebilen basık taş kemerli bulunmaktadı. Yapının giriş cephesi ise taç kapının doğusundadır. Bu cephe oldukça intizamla yapılmıştır. Kesme taşlarla yapılan cephede göze çarpan detay kaleyi andıran dendanlarıdır. Dendanlar sadece bu cephede yer almaktadır.

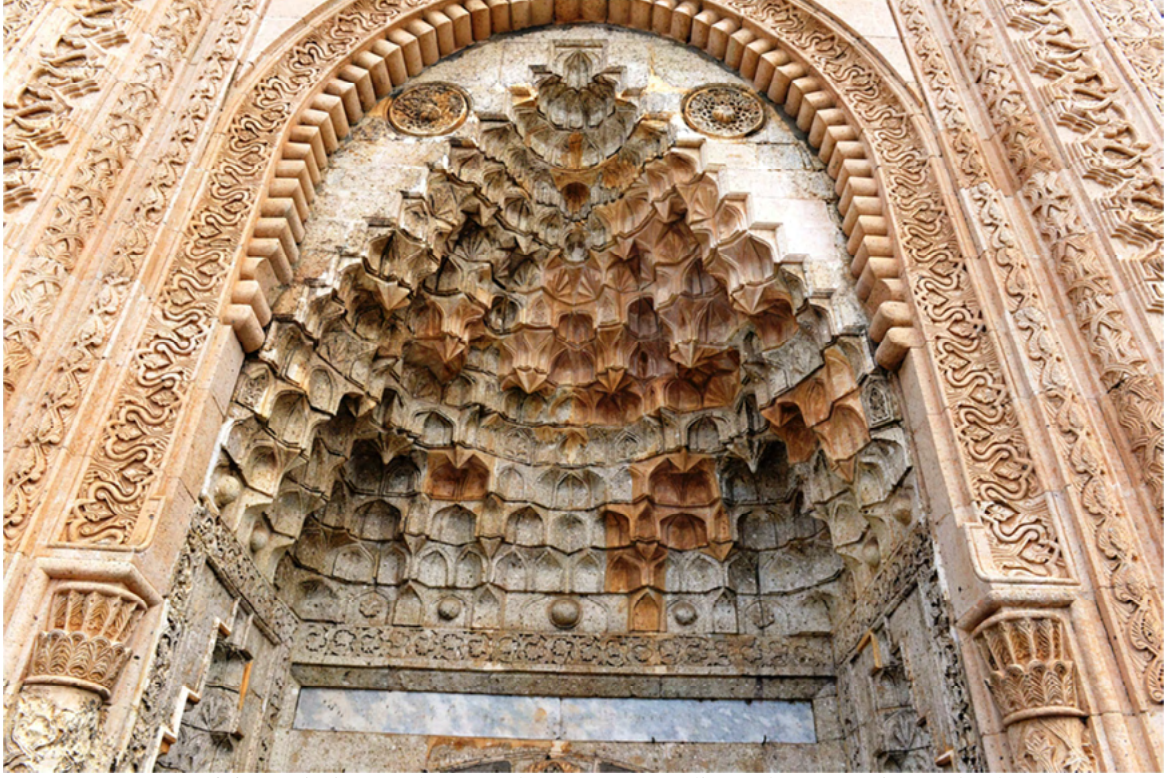
Fotoğraf 6. Cami'nin Portalı (Kaynak: KIZILCA, Talip, Kültür ve Turizm Bakanlığı)

portaline beş basamaklı taş merdivenden inilerek ulaşılmaktadır. Yapının anıtsal portalı dışarı çıkıntı yapmaktadır. Yapının portalı Beylikler devri mimarisinin anıtsal portalleri arasında yer almakta olup Mukarnas dolgulu kavsarası, yan mihrabiyeleri ve süsleme bordürleriyle Selçuklu taş portalleri geleneğini devam ettirmektedir.

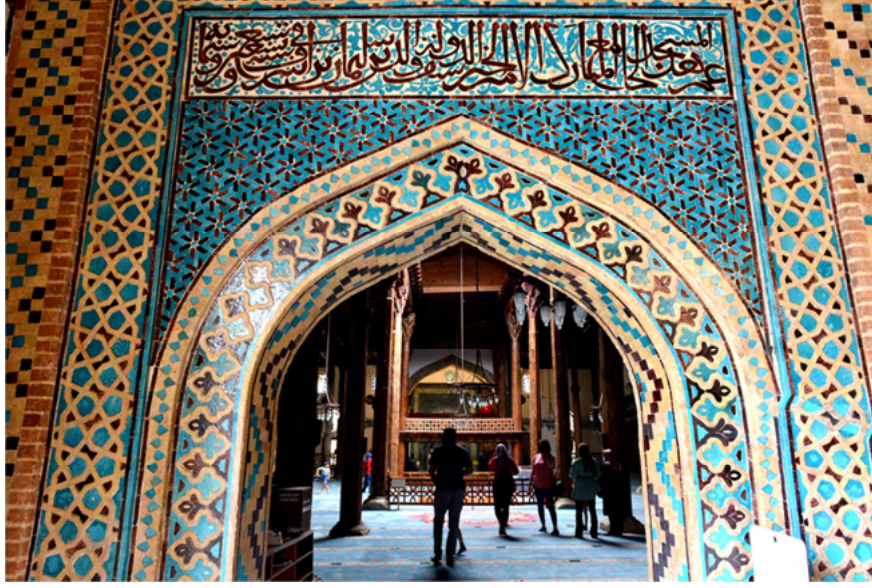
Fotoğraf 7. Çinili Kapı (Kaynak: KIZILCA, Talip, Kültür ve Turizm Bakanlığı)

Yapının harimine geçit veren ikinci giriş kapısı son cemaat mahfilinde yer almaktadır. Oldukça muazzam olan bu kapıyı patlıcan moru ve turkuvaz renginde çiniler süslemektedir. Sivri kemerli oldukça eşsizdir. Bu sivri kemerli abidevi kapı Türk çini sanatında tek örnektir. Caminin dış kapısı ve cephesi yolun geçişine uydurularak yapılmıştır.

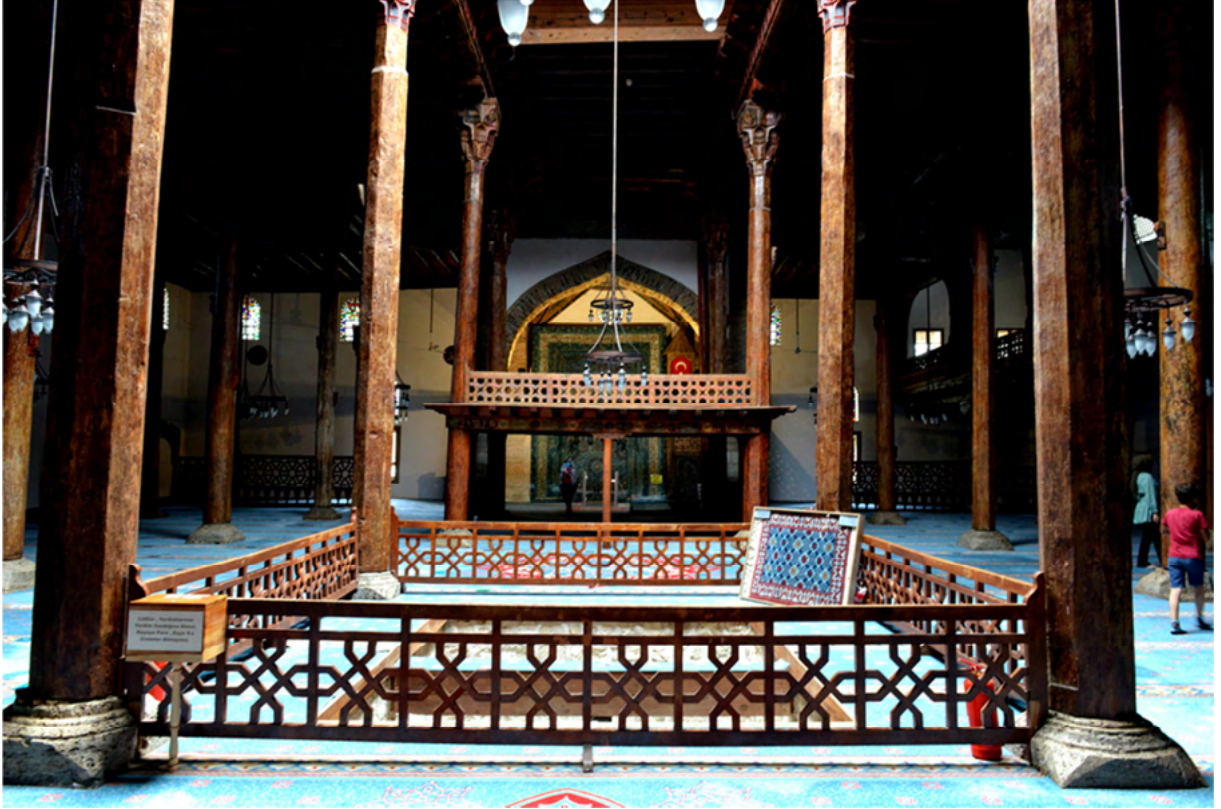
Fotoğraf 8. Harim-Karlık(Kaynak: KIZILCA, Talip, Kltr ve Turizm Bakanlıđı)

Caminin tavan ortasına bir aydınlık feneri ile zeminine “karlık” olarak tabir edilen bir su tesisi açılmıştır. Orta sahında, son cemaat yerinin çinili kapısının tam karşısına gelen yerde mihrap ve mihrap önü kubbesi, mihrabın hemen sağında yer alan minber ve onun yanındaki bey mahfeli harimi tamamlayan unsurlardır. Aynı hizada batıdaki sahinlerin enine bir parmaklıkla bölünerek buraya ahşap bir mihrabın yerleştirildiği dikkati çekmektedir. Mihrabın önündeki sırlı tuğla ve çinilerle dekore edilmiş olan kubbe, güneyde duvara, diğer yönlerde ise kuzeydeki yıldız planlı serbest ayakların taşıdığı sivri kemerlere oturmaktadır. Mihrapta beş sıra süsleme bordürü yer almaktadır.

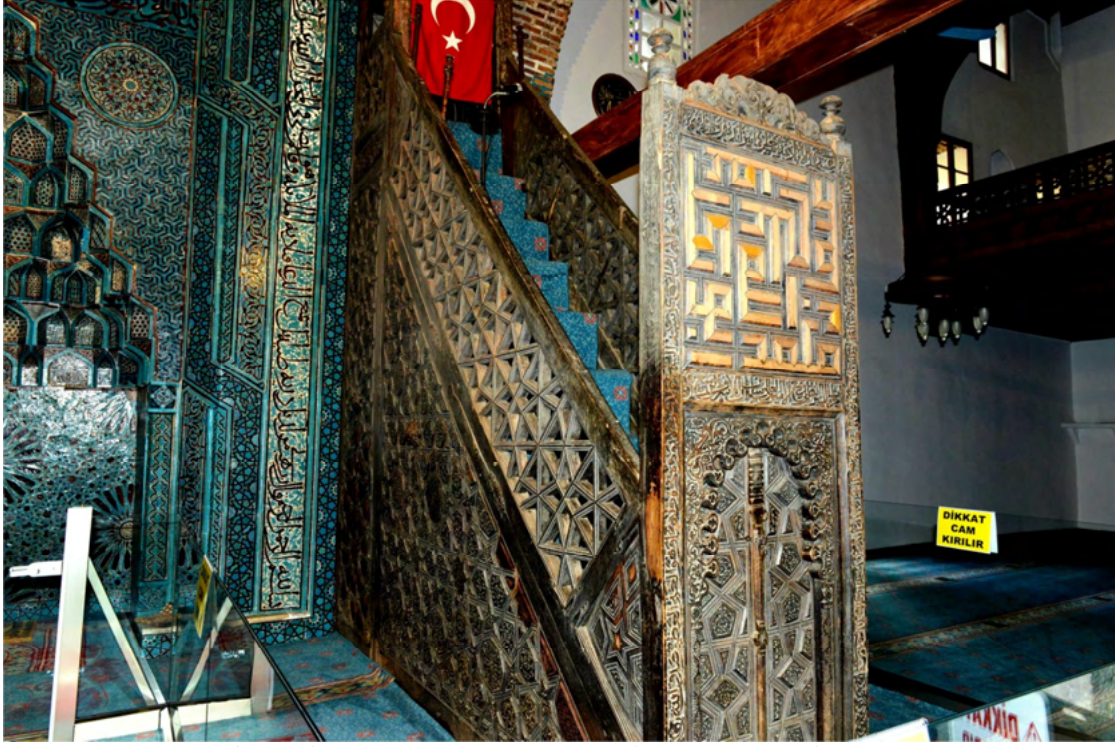
Fotoğraf 10. Minber (Kaynak: KIZILCA, Talip, Kültür ve Turizm Bakanlığı)

Yapının Minberi mihrabın hemen sağına bitişik yapılmış olup ceviz ağacından işlenmiş klasik orta boy minberlerdendir. Minber künde kari tekniği ile yapılmıştır. Minberde ayrıca yıldız ve geometrik parçalara kakma tekniği ve eğri kesim tekniği uygulanmıştır. Dilimlenmiş kemerli girişi, yerinde kalabilen çift kanatlı kapısı ve kürsüye çıkmak için yapılmış dokuz basamağı bulunmaktadır. Minberin cephesinde iki düz söve yer almaktadır. Söveleri rumi motifler süslemektedir. Süslemenin bittiği yerde Bakara suresinin 255. Ayeti yer almaktadır.

Minberin iki kanatlı ahşap oldukça estetik işçilikli bir kapısı bulunur. Kapıda geometrik şekiller hâkimdir. Yan yana üçgenler, beşgenler, baklava dilimi motifleri sıralanmaktadır. Çıtalar bu süslemeleri birbirinden ayırmakta ve yatay dikey hatlar bulunmaktadır. Kapı kemeri on altı dilimli olup dilimler dış şeklini hatırlatmaktadır.

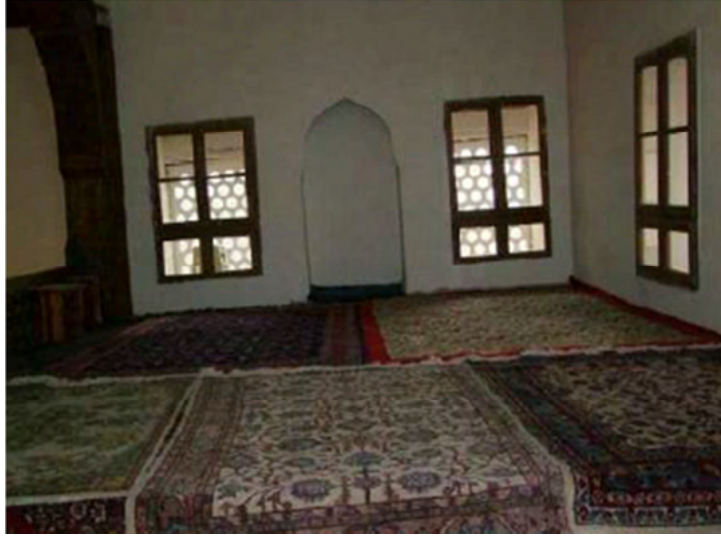
Fotođraf 11. Bey Mahfili (Kaynak: Konya Vakıflar Bölge Müdürlüđü, Beyşehir Eşrefođlu Camii ve Külliyesi Sanat Tarihi Raporu)

Bey mahfiline on üç basamaklı ahşap bir merdivenle çıkılmaktadır. Üç parçalı küçük kapısından geçilerek girilmekte ön yüzünü geometrik geçmeler oluşturmaktadır. Mahfelin içi iki kademelidir. Döşemesi ahşapla kaplanmış mahfelin yine tavanını ahşap kirişlerin

bulunduđu lambirikenler süslemektedir. Lambirikenlerde yine dal yaprak ve rumi motifi hâkimdir. Bey mahfelinin tavanı camininkinden daha yüksektir.

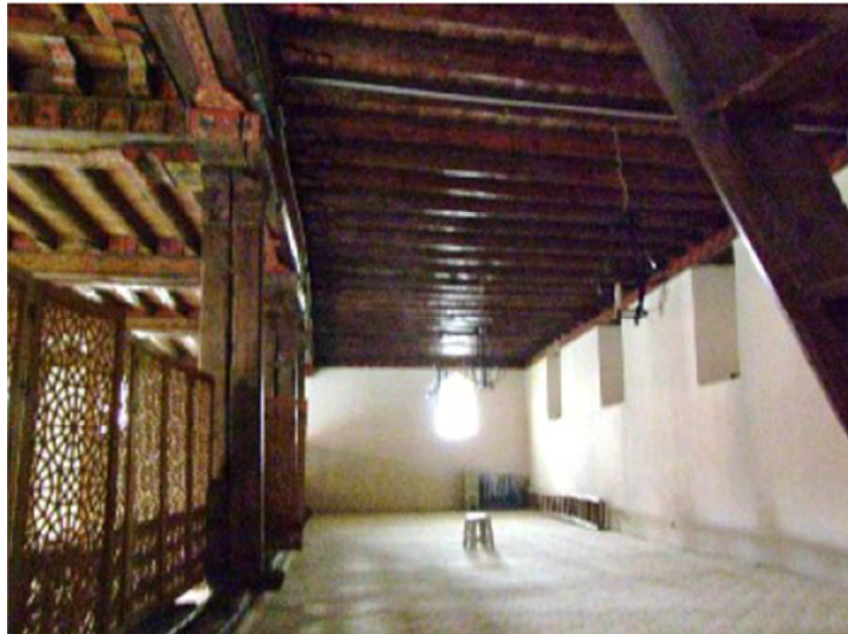
Fotođraf 12. Kadınlar Mahfili (Kaynak: Konya Vakıflar Bölge Müdürlüđü, Beyşehir Eşrefođlu Camii ve Külliyesi Sanat Tarihi Raporu)

Mahfelin korkuluđu, ahşaptan kimi yerde altıgen, kimi yerde dört köşeli yıldız motifleri şeklinde oluşturulmuştur.

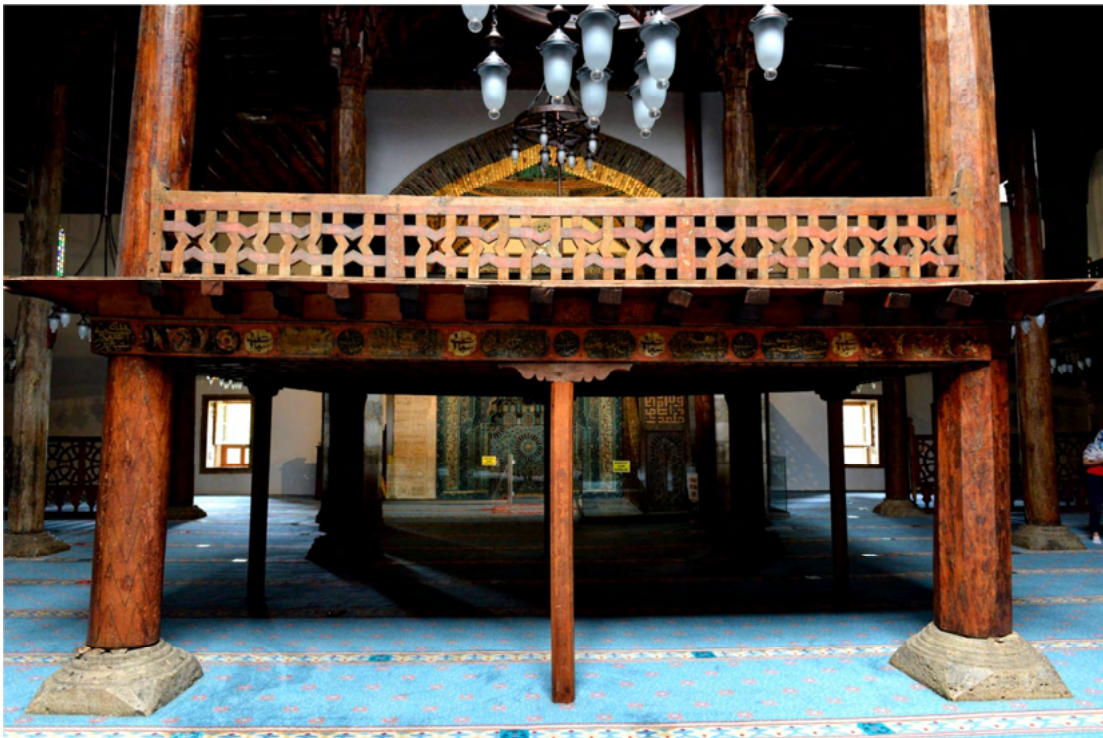
Fotoğraf 13. Müezzin Mahfili (Kaynak: KIZILCA, Talip, Kültür ve Turizm Bakanlığı)

Üstte dört yönde sıralanan konsolların üstünde ahşap korkuluk yükselmektedir. Korkuluklarda yine geometrik motif yer almaktadır.

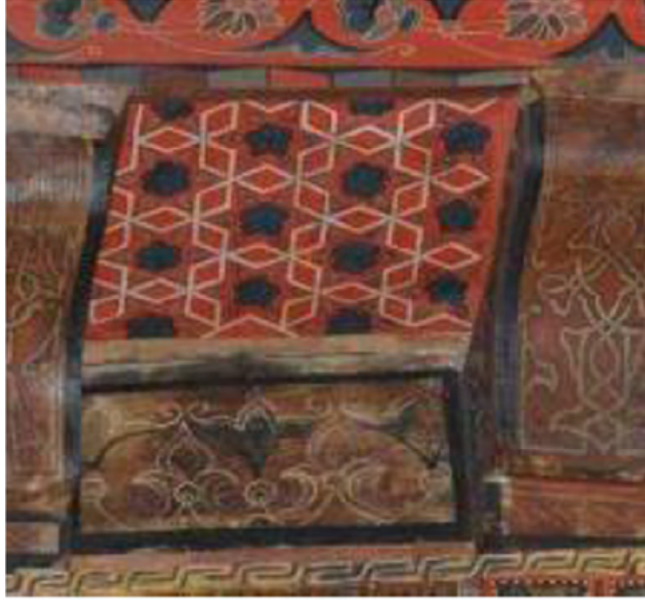
Fotoğraf 14. Yıldız Motifleri (Kaynak: Konya Vakıflar Bölge Müdürlüğü Arşivi)

Eşrefoğlu Cami'nin en kaliteli kalem işi süslemeleri orta sahinin tavanındaki konsol aralarında görülmektedir. Caminin tavan konsol aralarında iki tarzda motif tercih edilmiştir. Birincisi geometrik geçmelerin oluşturduğu eşsiz motifler, diğeri ise sekiz, on, on iki kollu yıldızların oluşturduğu motiflerdir. En çok görülen renk kırmızıdır.

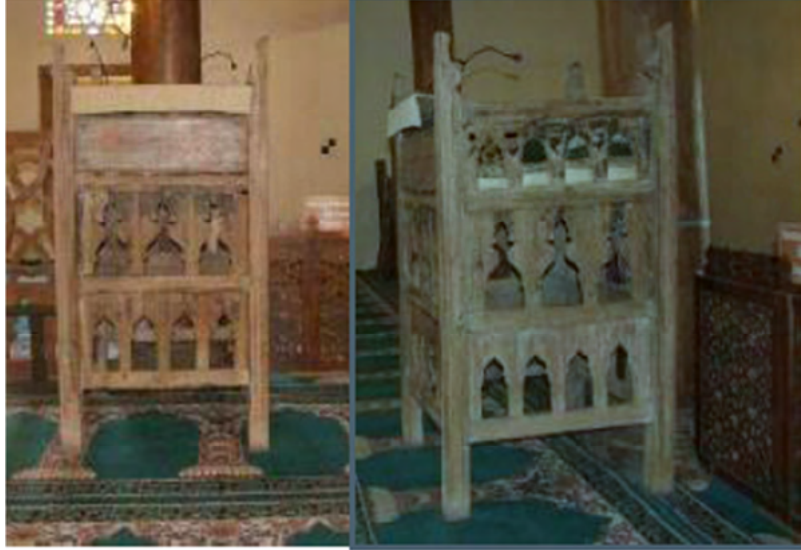
Fotoğraf 15. Vaaz Kürsüsü(Kaynak: Konya Vakıflar Bölge Müdürlüğü Arşivi)

Ahşap malzemeden yapılmış olan vaaz kürsüsünün boyaları dökülmüş vaziyettedir. Üç bölümlü oluşturulmuş vaaz kürsüsünün ilk dikdörtgen kısmını kitabe oluşturmaktadır. Kitabede hadis-i şerif yer almaktadır. Kıvrık dal ve palmetlerle süslenmiş yazının üzeri silinmiş vaziyettedir. Kürsünün ikinci ve üçüncü kuşağını oyma tekniğinde yapılmış stilize edilmiş palmet motifi süslemektedir.

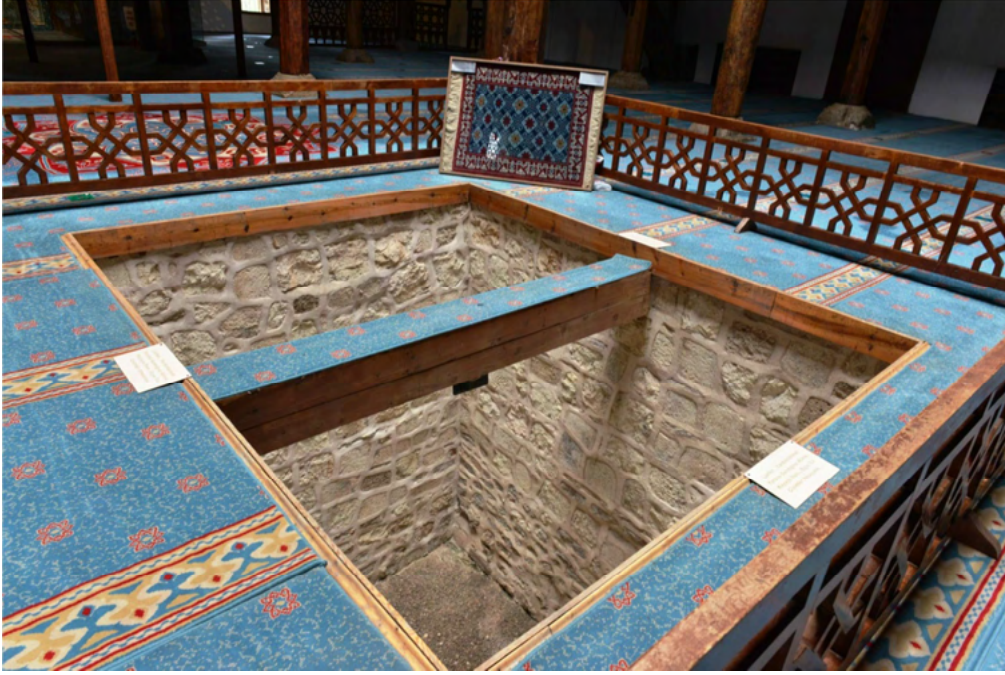
Fotoğraf 16. Karlık(Kaynak: KIZILCA, Talip, Kültür ve Turizm Bakanlığı)

değiştirilerek iki sahnın uzunluğuna kadar büyütülmüştür. Karlığın etrafı ahşap korkulukla kapatılmıştır.

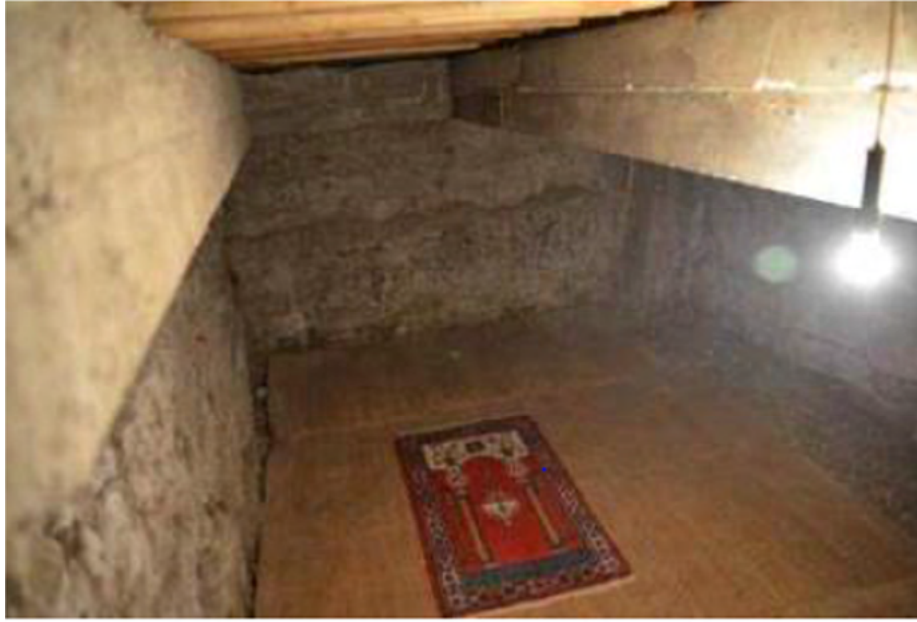
Fotoğraf 18. Çilehane (Kaynak: Konya Vakıflar Bölge Müdürlüğü, Beyşehir Eşrefoğlu Camii ve Külliyesi Sanat Tarihi Raporu)

Harimin güneybatı köşesindeki Sultan Mahfelinin hemen altında çilehane, itikaf yeri bulunmaktadır. Zemindeki bir kapak açılır ve buraya geçilir. Burası aynı zamanda sığınma mekânı olarak düşünülmektedir. Duvarlar moloz taştandır. Hava ve aydınlatma delikleri bulunmaktadır.

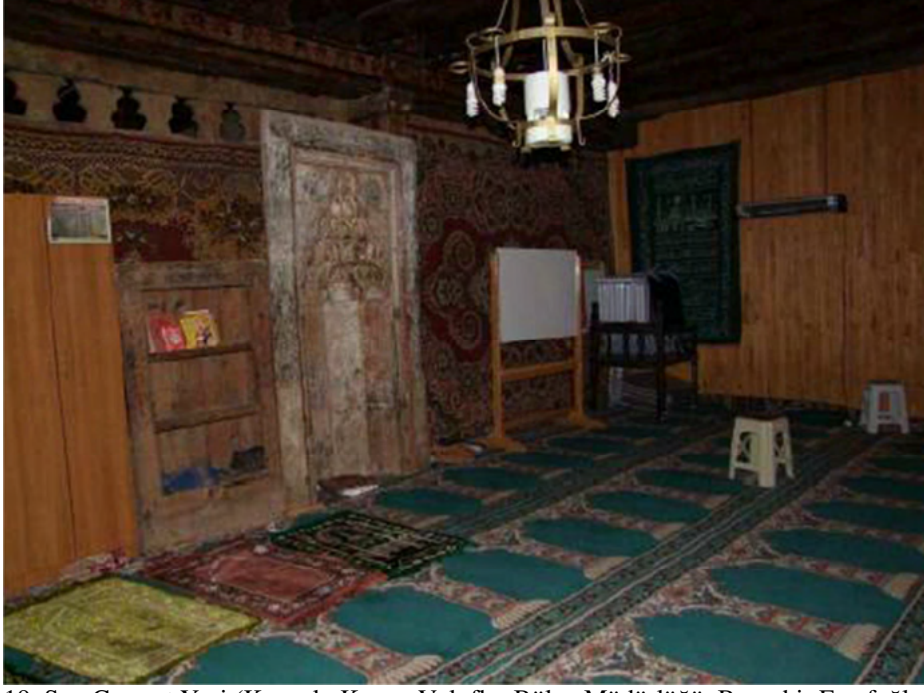
Fotoğraf 19. Son Cemaat Yeri (Kaynak: Konya Vakıflar Bölge Müdürlüğü, Beyşehir Eşrefoğlu Camii ve Külliyesi Sanat Tarihi Raporu)

Taç kapının hemen sağında son cemaat mahfili yer almaktadır. Küçük bir mekândan oluşan son cemaat mahfili beş metre genişliğinde bir ön mekândan ibarettir. Portalin sağından minare kapısına geçilmekte olup solundan kadınlar mahfiline geçit vermekte, önden ise sivri kemerli ve çini mozik süslemeli girişi ile harime geçilmektedir. Son cemaat yerinin tavan süslemeleri, kadınlar mahfeli ile benzerdir. Bu bölümde konsol uçlarına yerleştiren lambirikenler mevcuttur.

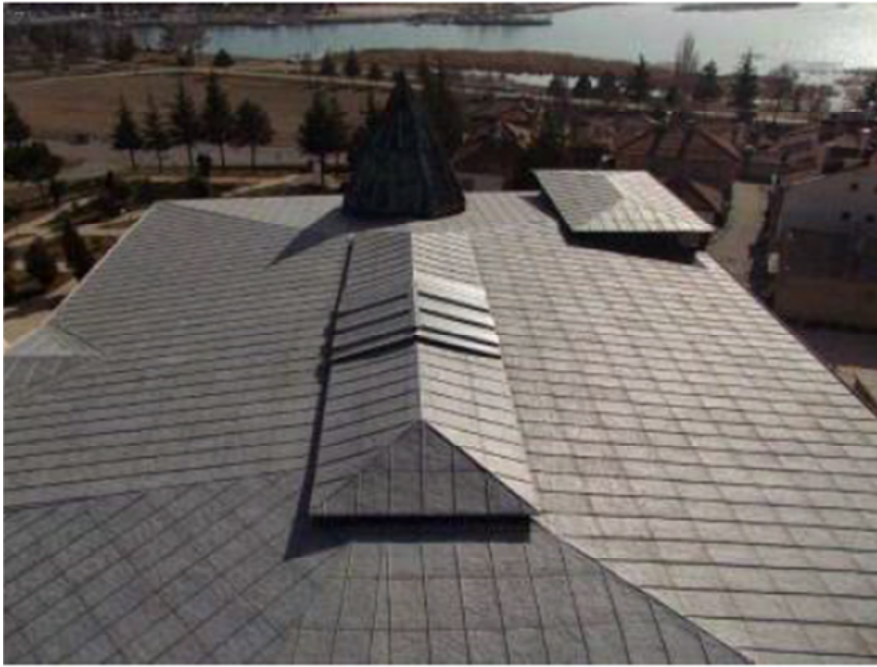
Fotoğraf 20. Yapının Üst Örtüsü (Kaynak: Konya Vakıflar Bölge Müdürlüğü, Beyşehir Eşrefoğlu Camii ve Külliyesi Sanat Tarihi Raporu)

Yapının özgün çatı formu ve malzemesi düz toprak damdır. 1941 yılına kadar özgün çatı formu ve malzemesini korunan yapının üst örtüsü, günümüzde kurşun kaplamalı ve kırma çatıya dönüştürülmüştür. Üst örtüde farklı formda yer alan mihrap önü kubbenin üstündeki pramidal külah bakır malzeme ile kaplanmıştır. Sultan mahfelinin üst örtüsü dikdörtgen formu kırma çatılı olup karlık bölümünün ise üzerinde aydınlık çatısı bulunmaktadır.

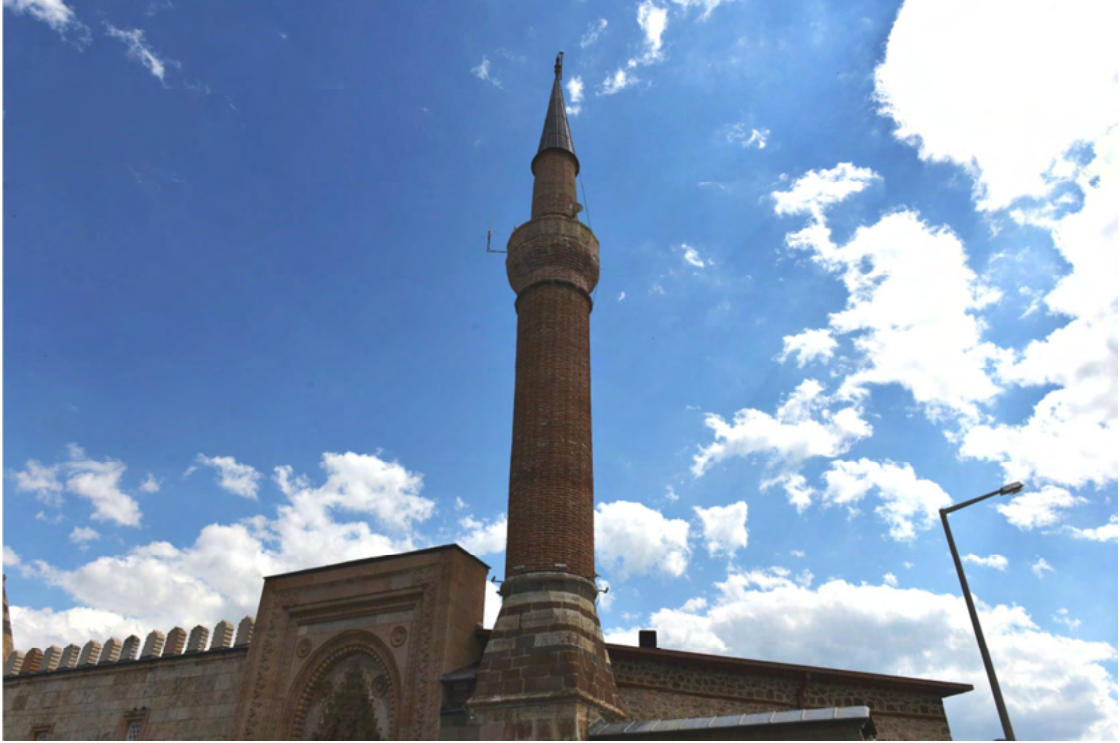
Fotoğraf 21. Minare (Kaynak: KIZILCA, Talip, Kültür ve Turizm Bakanlığı)

Minare, yapının çarpık cephesinde yer alan taç kapıya bitişik olarak yapılmış olup tek şerefelidir. Oldukça sade yapılmış minareye son cemaat yerinden geçilerek girilmektedir. Minarenin kaidesi kesme taştan yapılmıştır. Kaideden pabuç kısmına geçişte kesme taş malzeme kırmızı beyaz gri renklerde. Pabuç kısmını incecik bir beyaz taşlarla yapılmış bilezik sonlandırmaktadır. Uzun ince gövde pabuçtan sonra devam etmektedir. Tuğla malzemedan yapılmış olan gövde kısmında herhangi bir süslemeye rastlanmamaktadır. Gövde Gövdeyi sonlandıran gri renkli ikinci bir bilezik bulunmaktadır. Gövdeden sonra tek şerife yer almakta olup korkuluğu yine tuğla malzemedan yapılmıştır. Minare kurşun bir külâh ve âlemlerle son bulmakta olup içeriden 84 basamakla ulaşılmaktadır.

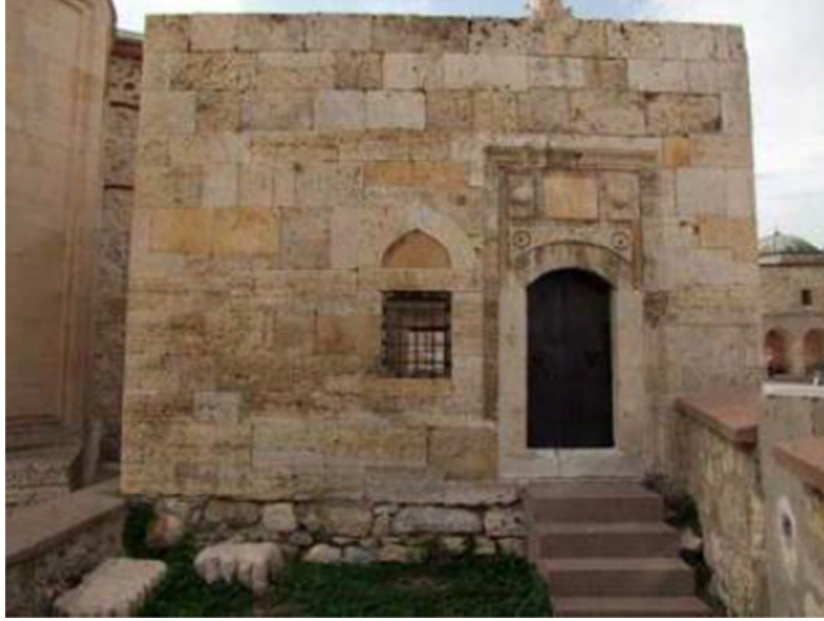
Fotoğraf 23. Yarım Türbe (Kaynak: Konya Vakıflar Bölge Müdürlüğü, Beyşehir Camii ve Külliyesi Sanat Tarihi Raporu)

Türbenin kuzey ve batı cephelerinde dikdörtgen pencereler üstünde sivri kemerli nişler açılmış olup güney cephesi sağır tutulmuştur. Türbenin ortasında duvar kalınlığı 0.85 m. yüksekliği 4.37 m. olan taştan bir lahit bulunmaktadır.

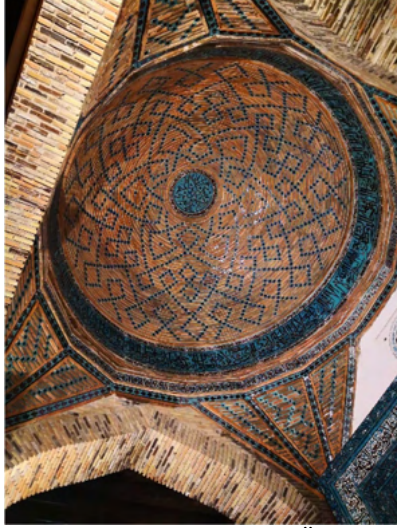
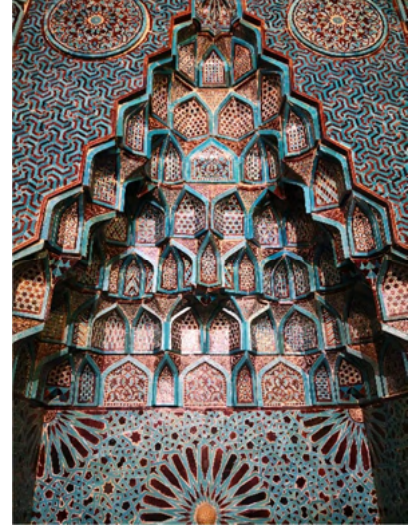
Fotoğraf 24. Mihrab Önü Kubbe ve Mihrab (Kaynak: BAYKAL Pınar, Kültür ve Turizm Bakanlığı)

Yapının mimari elemanlarının çoğu özgünlüğünü günümüze kadar korumuştur. Yapının kündekari tekniği ile yapılan minberi, çini mozaikli mihrabı, mihrab önü kubbesi ve harime geçiş sağlayan sivri kemerli iç kapısı, kalemişleri, mahfili ve ahşap direkleri ile tavanı döneminin geleneksel malzeme kullanımını, işçiliğini ve tekniğini yansıtmaktadır.

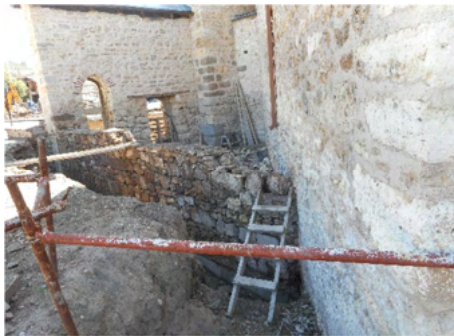
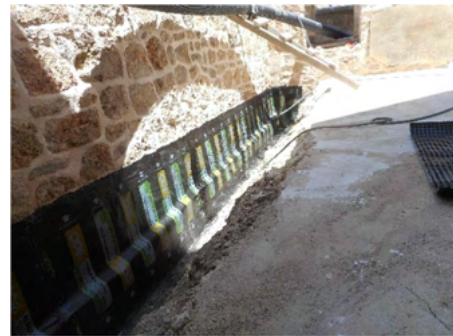
Fotoğraf 25. Drenaj ve İzolasyon Önlemleri (Kaynak: Vakıflar Genel Müdürlüğü Arşivi)

Yapının beden duvarları etrafında yağmur ve zemin suyuna karşı drenaj ve izolasyon önlemleri alınmıştır.

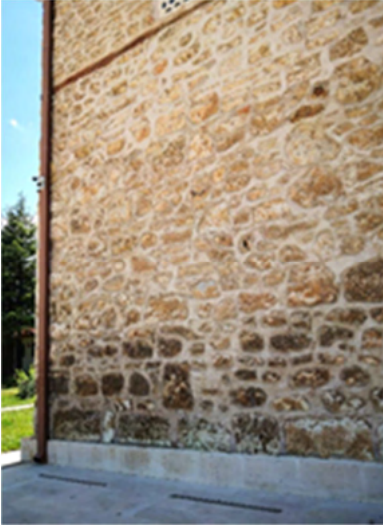
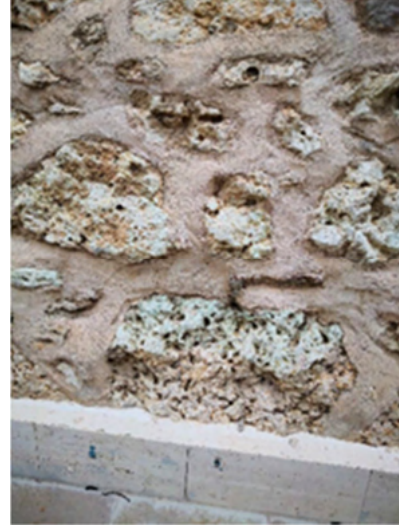
Fotoğraf 26. Taş Yüzeylerde Bozulmalar, 2021 (Kaynak: BAYKAL Pınar, Kültür ve Turizm Bakanlığı)

Yapının yol kotunun altında olması sebebi ile yüksek yol kotundan gelen yağmur suyu yapının cephesini olumsuz yönde etkilemekte, kuzey-doğu cephesindeki alt bordürlerde biyolojik oluşumlar, doğu ve batı cephelerde zemine yakın kısımlarda renk değişimleri (yeşile dönen), malzeme kaybı, yoğun derz onarımı, yağışlı mevsimlerde izlenebilecek nem sorunu, ahşap malzemelerde (tüm cephelerdeki ahşap hatılarda) renk değişimi, liflenerek ayrılmalar, çatlak oluşumları ve malzeme kaybı izlenmektedir. Harimde, taş sütun kaidelerde çukurlaşarak erime ve tabakalar halinde ayrılma, ahşap sütunlarda kurt-böcek oluşumu ile malzeme kaybı görülmektedir.

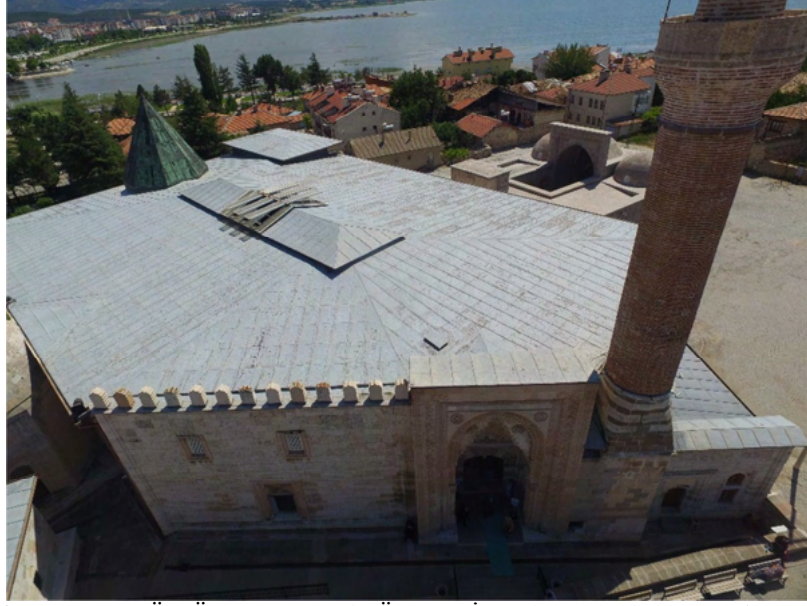
Fotoğraf 28. Yapının Üst Örtüsü (Kaynak: ÖZDEMİR, Ahmet, Kültür ve Turizm Bakanlığı)

2012 yılında çatı örtüsü yenilenmiş ve kurşundan bakıra dönüştürülmüştür. 2014 yılında yakın dönemlerde yapılmış olan onarımlarla yapının genel yapısal durumunun iyi olması sebebi ile esaslı onarım kapsamında müdahaleler yapılmamıştır.

Yapılan müdahaleler, çatı örtüsünün ve oluk sisteminin yenilenmesi, ahşap cephe aksamları ve iç mekândaki mahfil zemin kaplamalarının ahşap ile sağlamlaştırılması ve yenilenmesi, iç mekândaki kılcal sıva çatlaklarının ve boyanın onarımı gibi koruma ve sağlamlaştırmaya yönelik basit periyodik önlemler şeklinde gerçekleştirilmiştir.
